# 今からすぐにやってみよう！

～農作業事故の対面調査から得られた事故防止対策～

# 農作業事故の聞き取りによる詳細調査から得られた事故別対応策

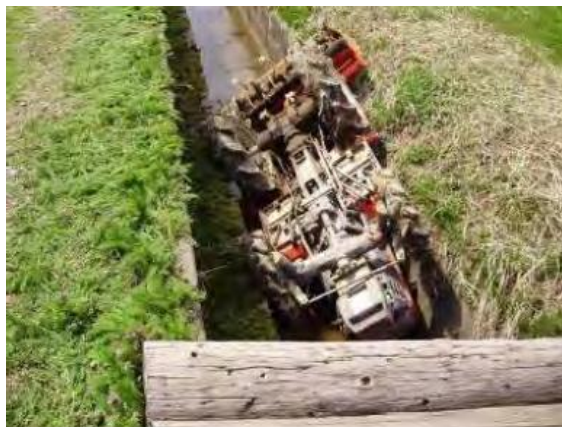
現場の状況

トラクターで走行中、用水路に転落。  
(右手中指挫傷・腰骨盤骨折・右大腿骨ヒビ 新潟県 57歳男性)

3.3m幅の農道をトラクターで移動中、左手に杭をくりつけたロープを持ちながら片手で運転を行っていた。ロープにつけた杭が運転席の足場に引っかかったので取ろうとしたところ、誤って左に寄り過ぎ、幅145cm、深さ158cm用水路に転落。スピードは2速であり、早くはなかった。トラクターに安全フレームは装着されていなかった。

**トラクター作業時の片手運転、脇見は大事故のもと**

- ハンドルは両手で持つという基本的な安全意識を確認する。
- 万が一の転倒に備え、安全フレーム未装着トラクターは運転しない。

- 地域ぐるみで基本的な農作業安全意識の向上を図る。

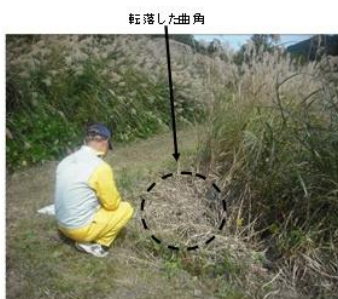
現場の写真

コンバインで農道を移動中に路肩を踏み外し、2.6m下の水田に転落。  
(死亡(胸圧迫)・新潟県 74歳男性)

農道の路肩が十分に草刈りされておらず、農道のすみ切りと勘違いし転落。

農道わきの雑草は草刈りしなければ農道と同化する

- 路肩が明確になるように草刈りを行う。
- ポール等を設置して路肩をみえる化する。

- 農道のすみ切りを整備する。
